Tödlicher Unfall

Geselle stirbt bei Routinearbeiten

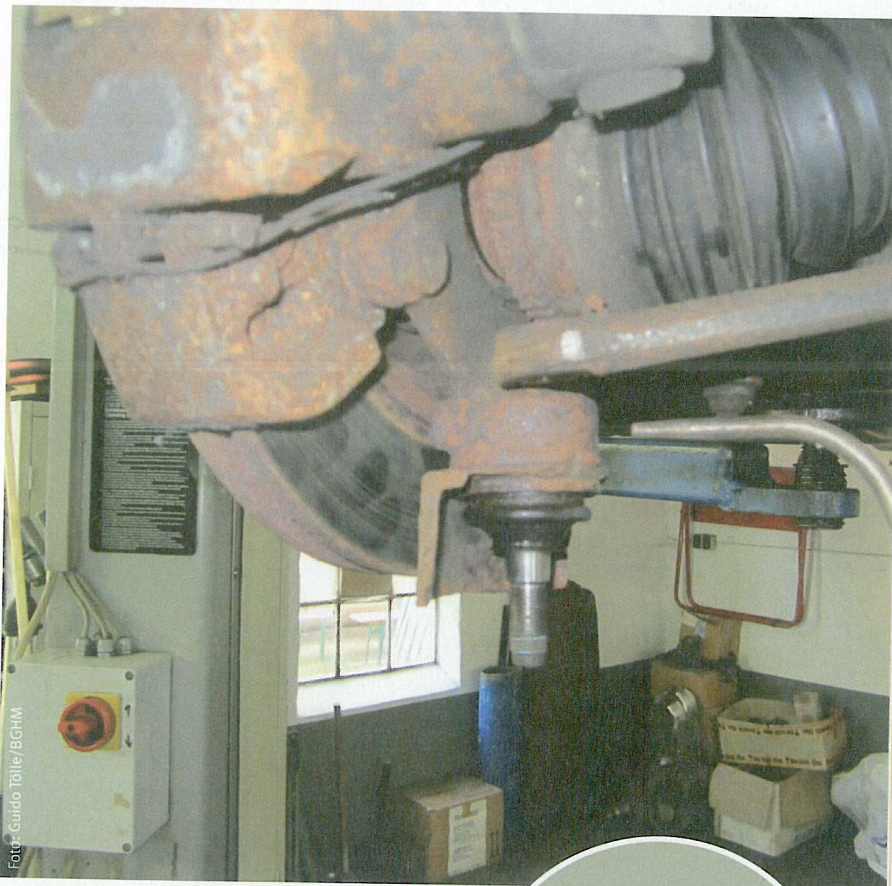
Bild oben:
Das Anwärmen ist eine übliche Praxis zum Lösen festsitzender Verbindungen in vielen Werkstätten (Situation nachgestellt).

Das Erwärmen oder auch nur kurzzeitige Anwärmen des Traggelenkes ist grundsätzlich zu unterlassen! Auch wenn es eine weitverbreitete Praxis ist, so kann es – wie in diesem Fall – nicht nur zum Versagen des Traggelenkes führen, sondern Festigkeitsveränderungen im Werkstoffgefüge bewirken. Aus diesem Grund geben PKW-Hersteller Ausbauhinweise und empfehlen den Einsatz von Spezialwerkzeugen.

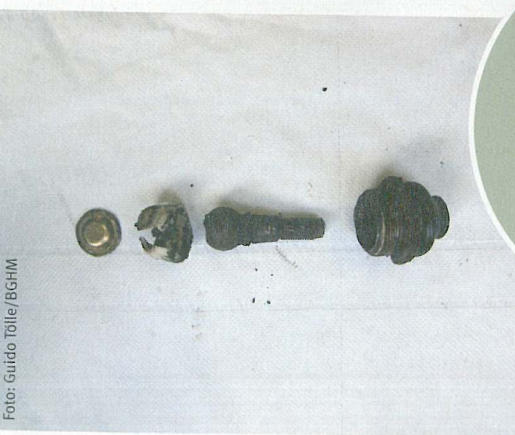
Das Traggelenk stellt die Verbindung zwischen dem Achsschenkel und dem Querlenker dar. Sein Aufbau ist relativ einfach: Es besteht aus einem Kugelbolzen, der mit einer Kunststoffummantelung versehen und in einem mit Fett gefüllten Gehäuse eingelagert ist. Das Gehäuse wird durch eine Metallplatte abgeschlossen. Durch das Erwärmen des Traggelenkes schmilzt die Kunststoffummantelung und die Öffnungen im Gehäuse des Traggelenkes werden verschlossen. So bildet sich gleichzeitig ein Überdruck durch Entgasungen der Fettfüllung. Das Metallplättchen, das das Gehäuse abschließt, hält diesem Druck nicht stand. Explosionsartig löst es sich und dringt in den Brustkorb des Gesellen ein.

Bild links:
Aufbau eines zerlegten Traggelenkes
